**Relatório de Atendimento as Condiçõantes  
- PCH Lajeado-**

RECITECH Engenharia e Soluções Ambientais  
Setor Ambiental

Guarapuava, 05 de março de 2020.

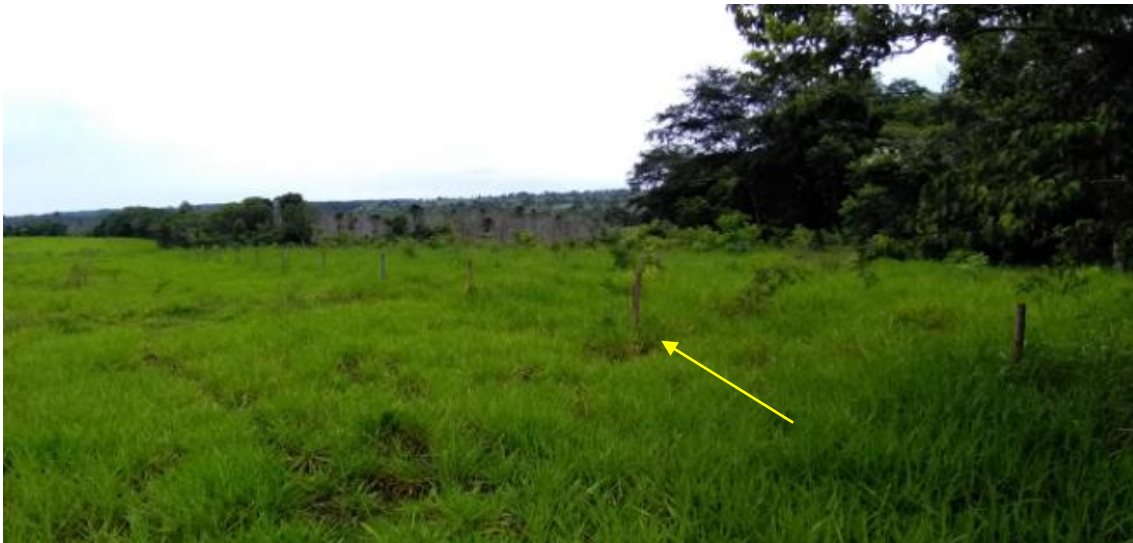
Figura 2 - Delimitação da APP

Juntamente o início da operação da usina, foi realizado a delimitação e plantio para a recomposição da APP na margem direita do empreendimento,

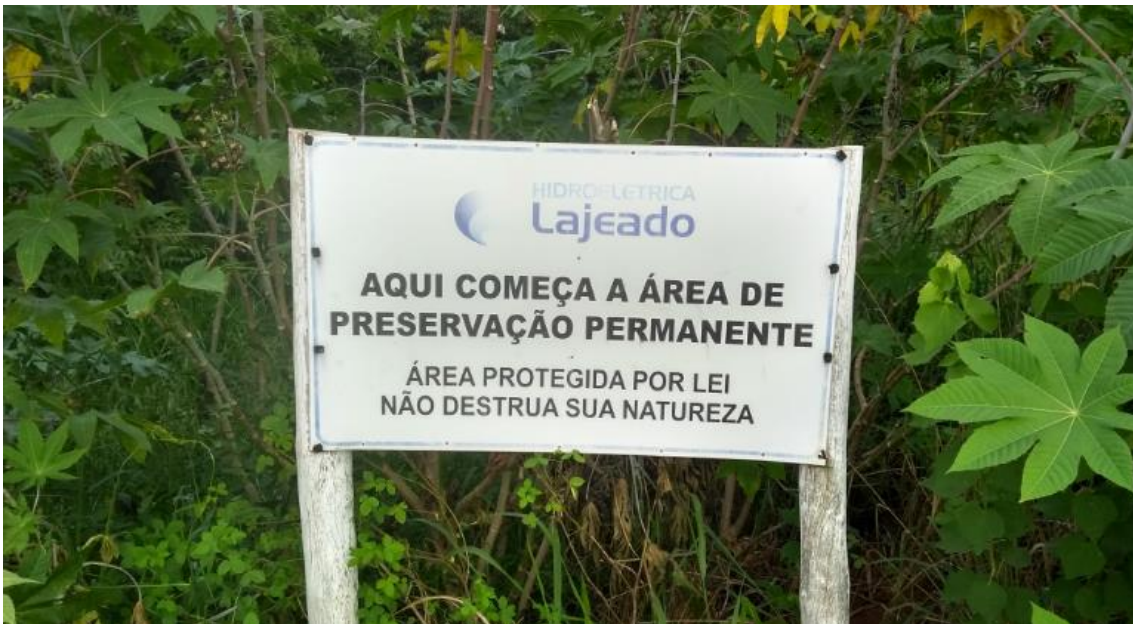
Figura 3 - Placas indicando a APP

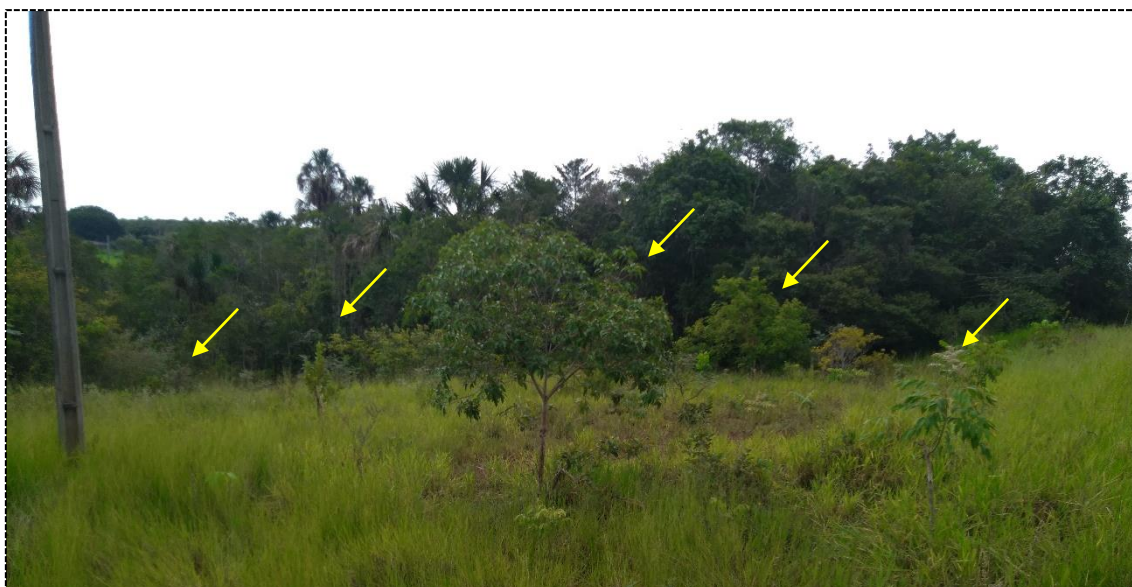
Figura 4 - Árvores plantadas para a recomposição da APP na margem direita

conforme apresentado na Figura 4 (p.3). Desde então, a empresa vem realizando a manutenção periódica para o desenvolvimento da área.

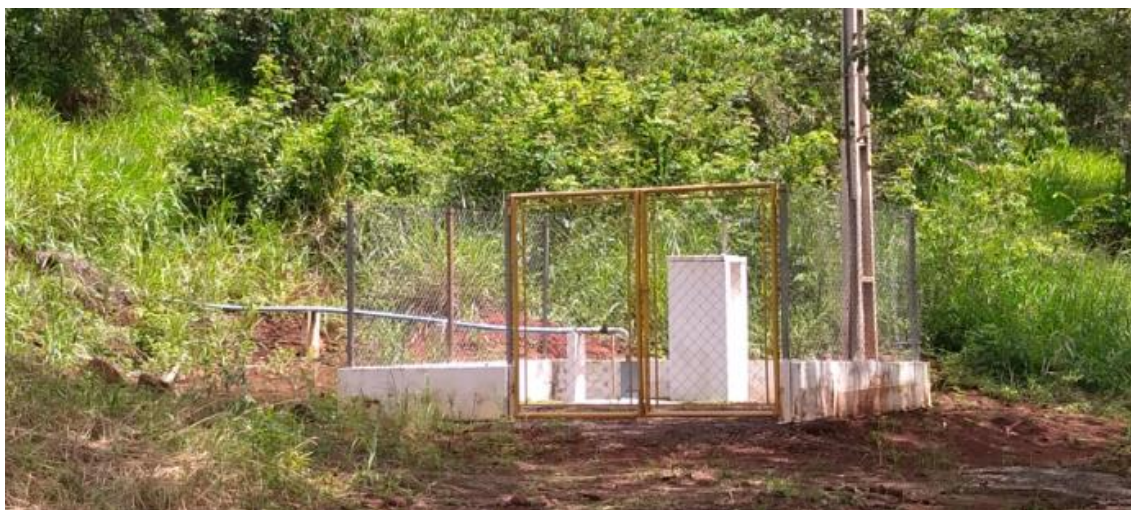
A fonte d'água para consumo humano e outros usos é proveniente de um poço artesiano (Figura 6, p.6), bombeado para uma caixa d'água (Figura 7,p.6) que distribui para as instalações da usina.

Figura 6 - Instalação do poço artesiano

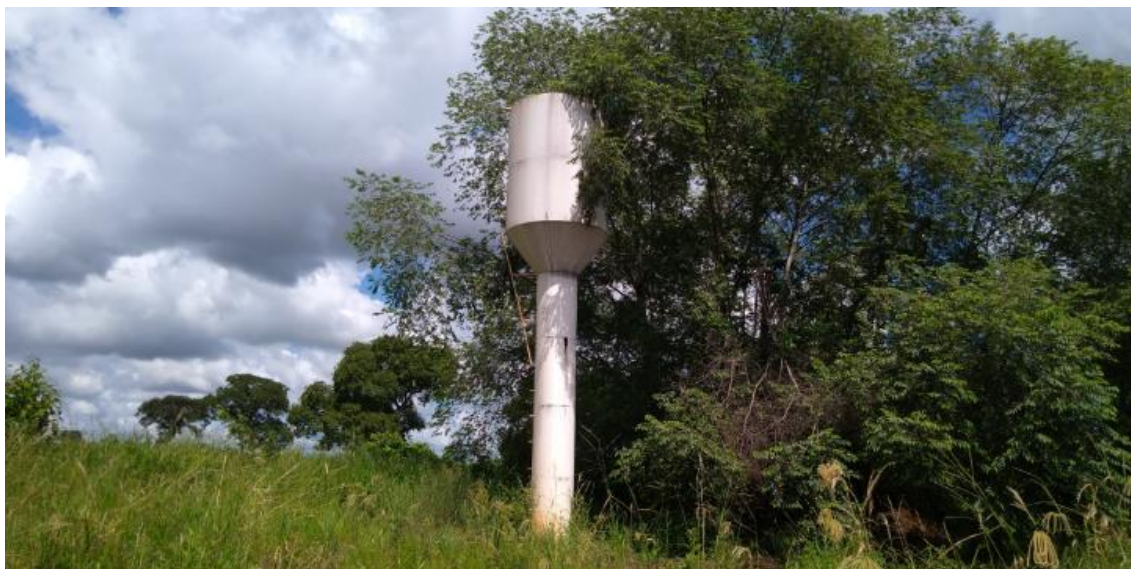
Figura 7 – Caixa d'água

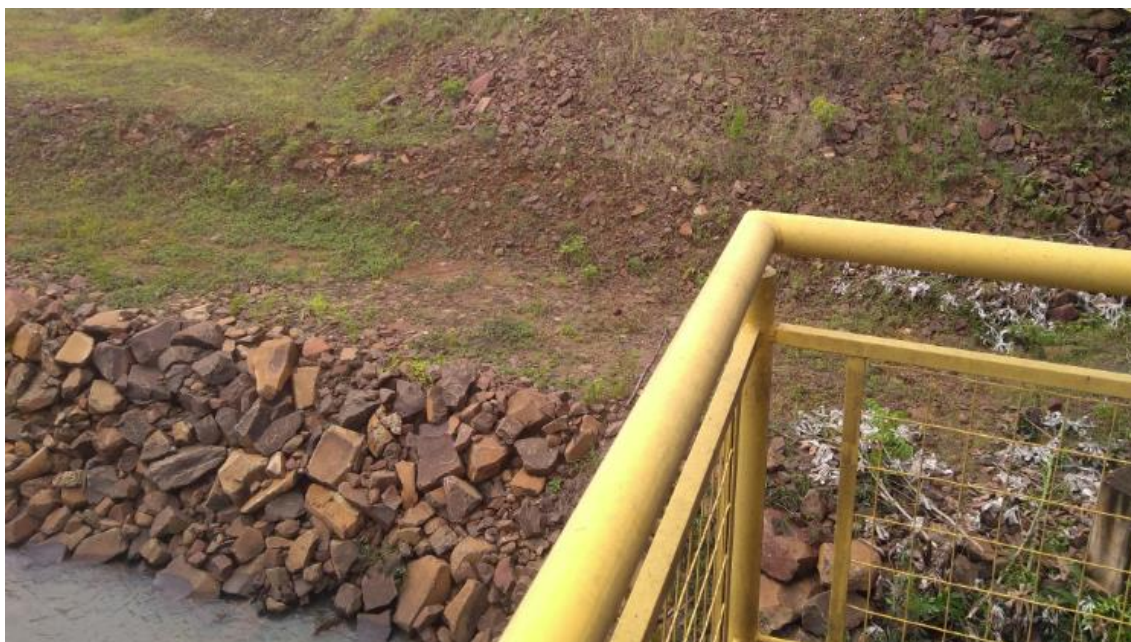
Não foram identificados processos erosivos permanentes, nas áreas da usina que pudessem a carrear materiais para dentro do corpo hídrico e fossem necessárias intervenções técnicas.

As Figura 8(p.8) à Figura 11 (p.9) demonstram a situação das encostas do rio e lago, bem como, a ausência de processos erosivos.

Figura 8 - Taludamento no canal de fuga

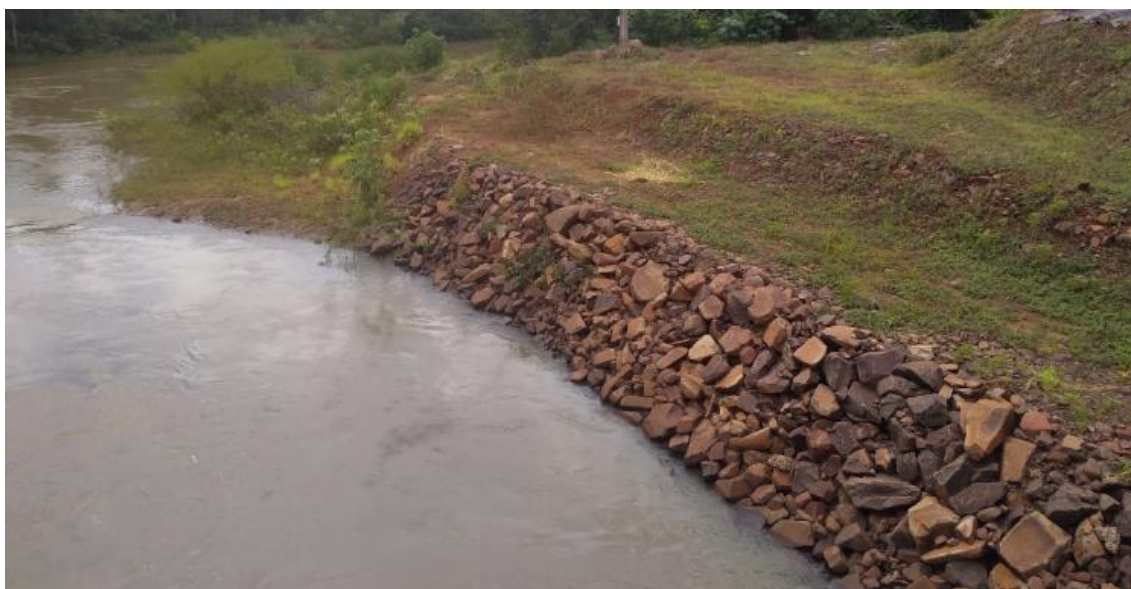
Figura 9 - Taludamento no canal de fuga

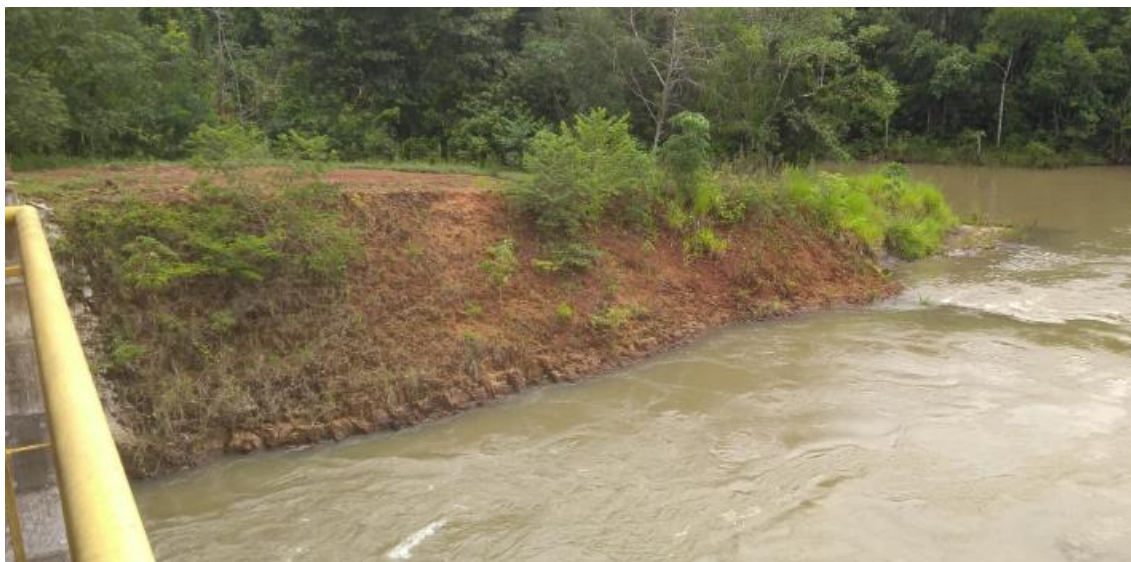
Figura 10 - Enconstas no canal de fuga

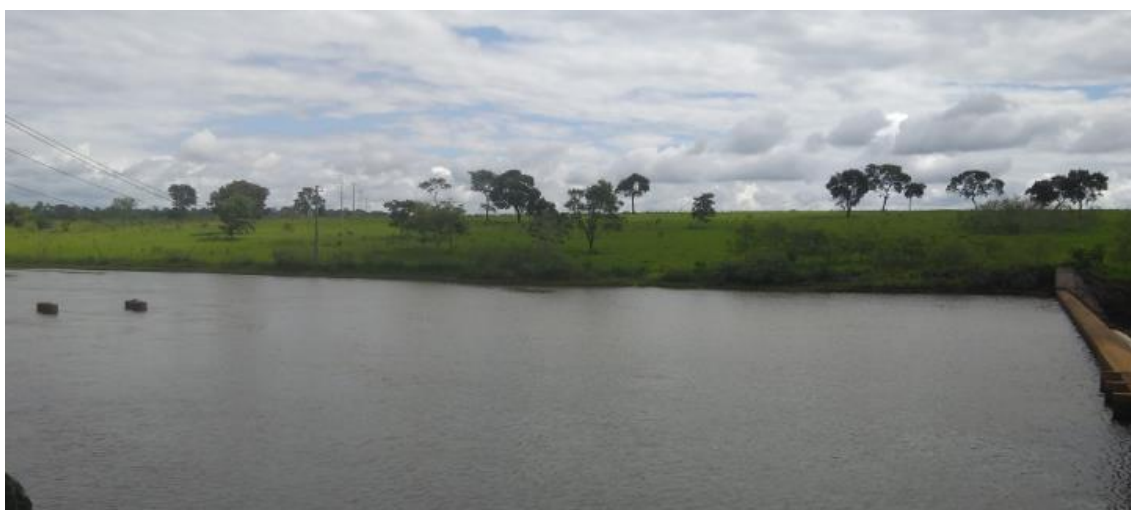
Figura 11 - Área do lago, margem esquerda

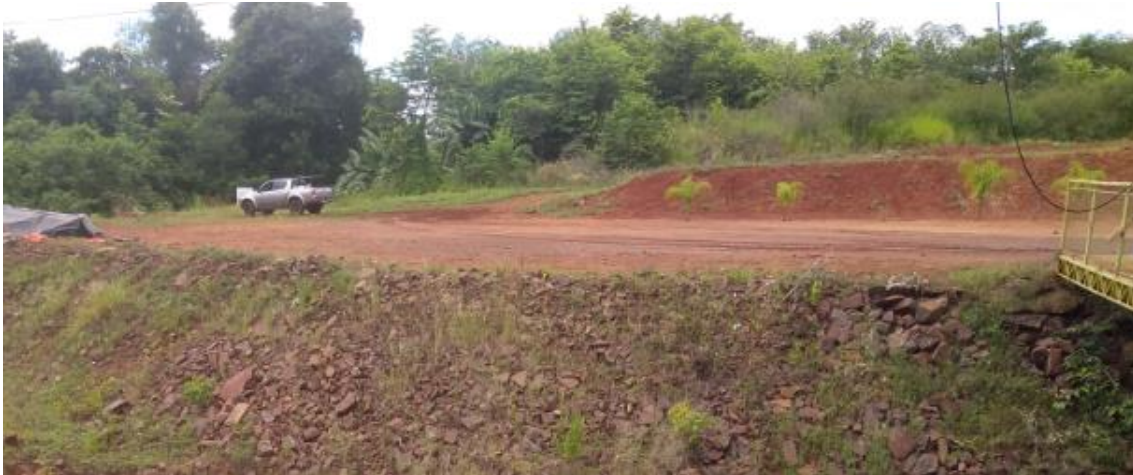
Ressalta-se que, periodicamente é realizada a manutenção das vias de acesso dentro da propriedade da usina, mantendo assim a sua conservação e estrutura.

Figura 14 - Acesso à Casa de Força

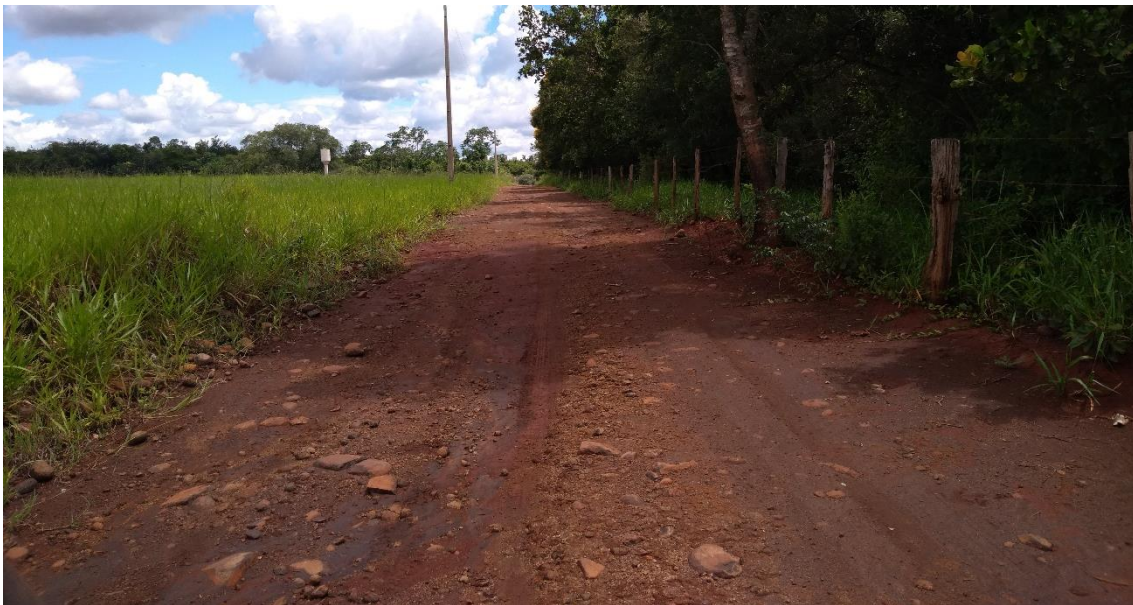
Figura 15 - Estradas nas propriedades da usina

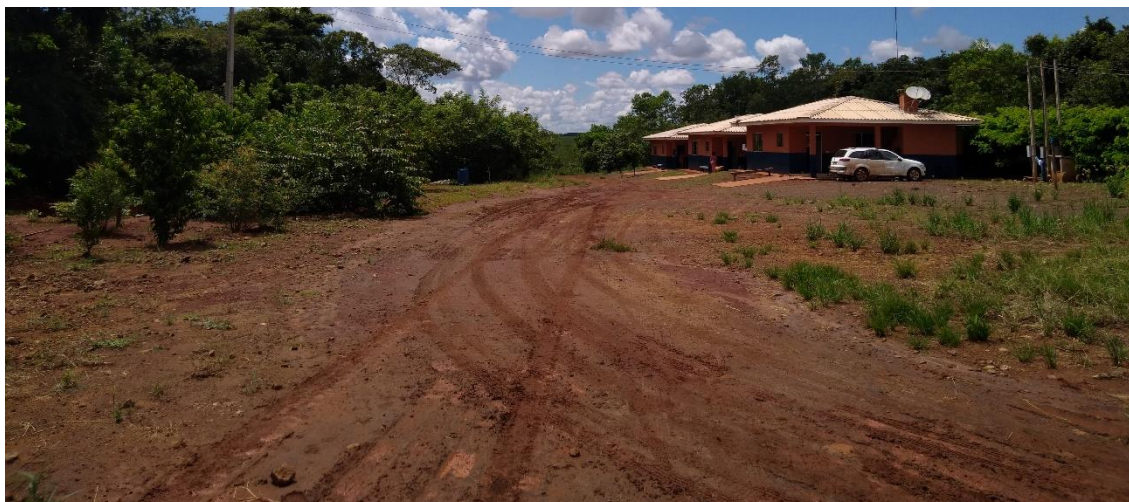
Figura 16 – Acessos

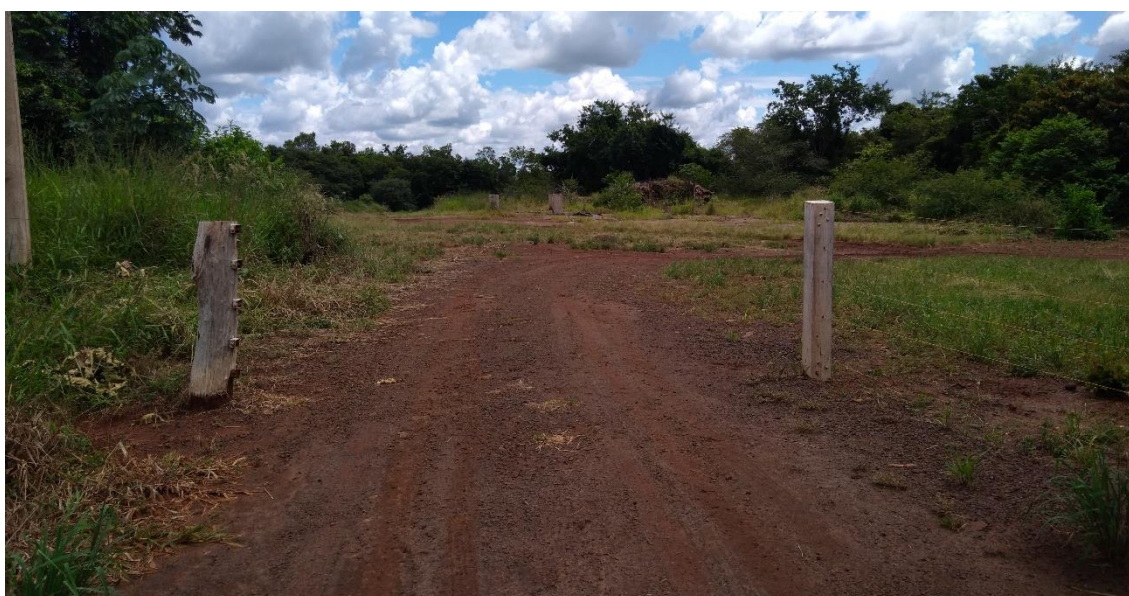
Figura 17 - Acessos
