PCH LAJEADO

3º RELATÓRIO AMBIENTAL

ABR/15 a SET/15

Relatório da desenvoltura do Sistema de Controle Ambiental – SCA da
Pequena Central Hidrelétrica PCH LAJEADO
requerido pela Licença de Instalação RLI nº 04/2013, concedida pelo
Instituto de Meio Ambiente de Mato Grosso do Sul – IMASUL/MS

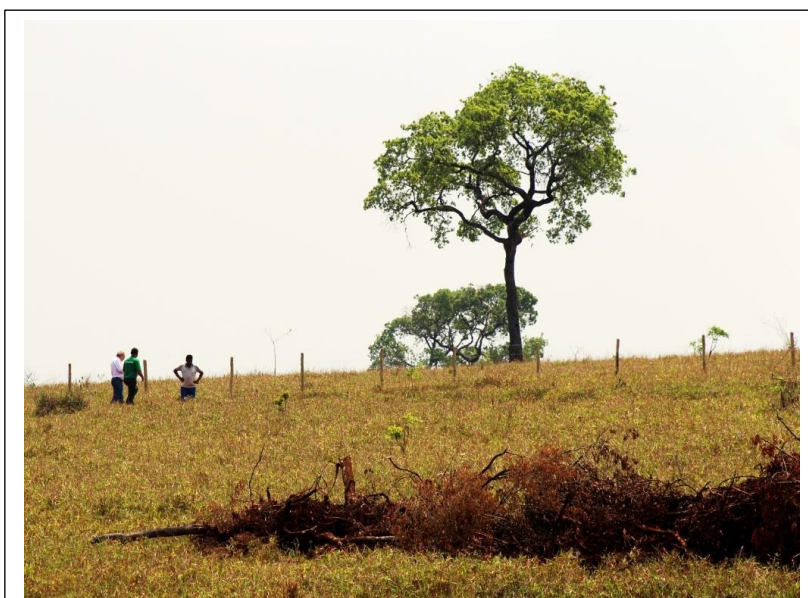
Figura 02: Resíduo florestal enleirado na margem direita

No período houve a preparação da área da margem direita, onde se procedeu a supressão da fina faixa de vegetação arbórea que circundava o rio, na área de pastagem ali existente. A figura 2 mostra o pequeno volume de material suprimido, já enleirado ao longo da futura linha d'água do reservatório.

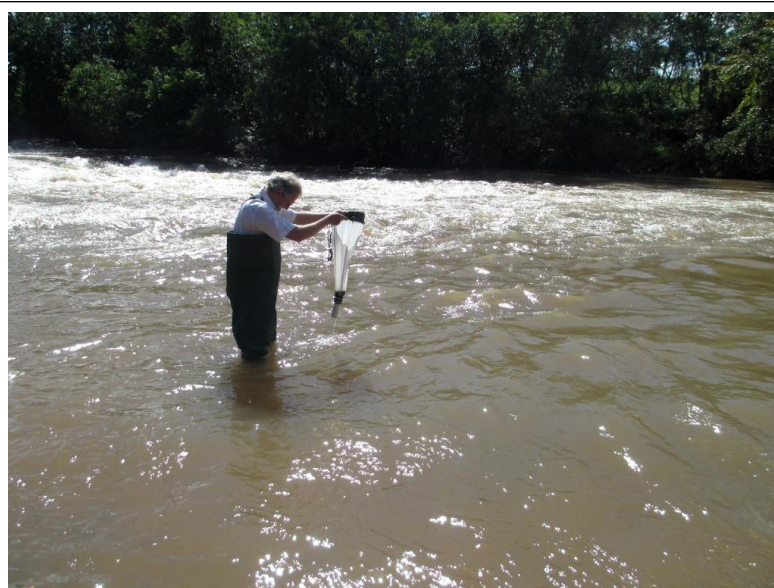
Figura 04: Coleta de material limnológico (rede de fitoplâncton)

Foram procedidas novas coletas de amostras de águas e material limnológico (bacteriologia, zoo e fitoplâncton etc.), para a determinação limnológica do rio Indaiá Grande na área do Projeto. Esta foi feita através da análise de 20 parâmetros recomendados pelos Termos de Referência do IMASUL, com campanhas mensais de análises, alternadas para a cada dois meses para incluir análises ecotoxicológicas.

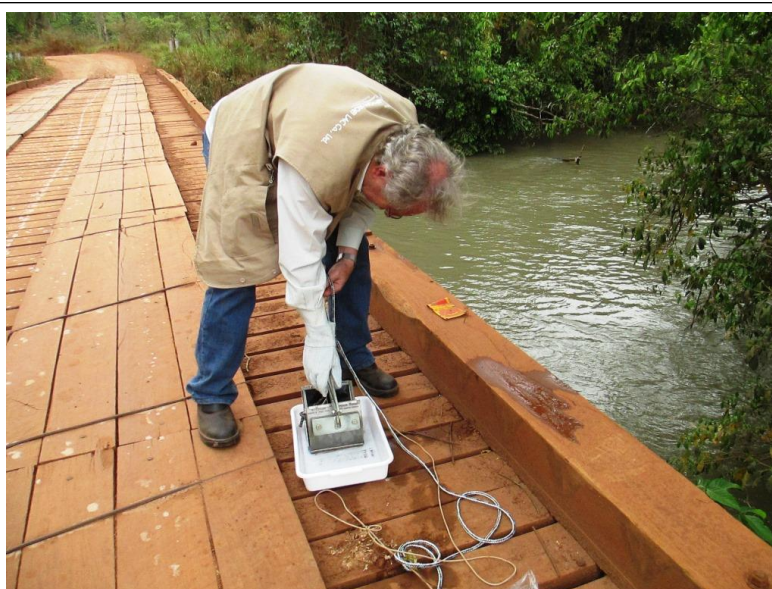
Figura 04: Uso de draga para coletas de zoobentos.

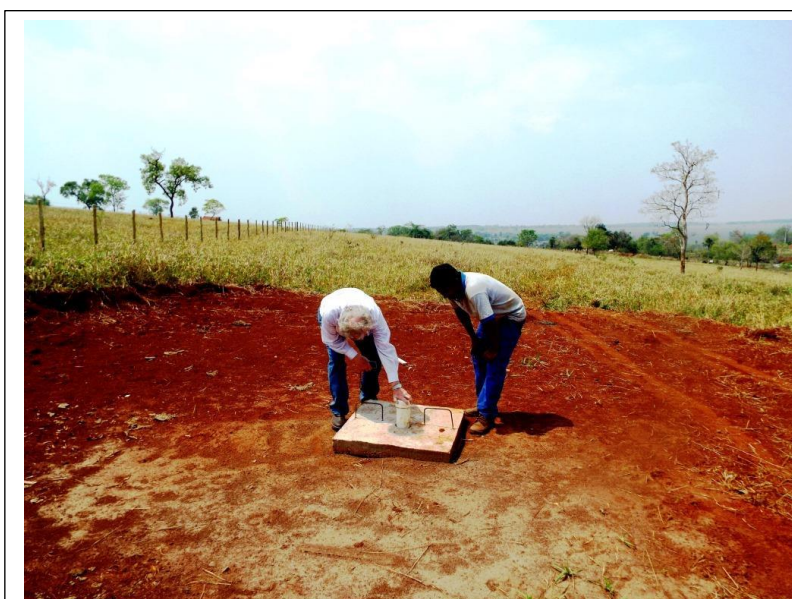
Figura 05: Poço de sondagem na Margem Esquerda

Foram instalados três poços de sondagem da variação do nível piezométrico em ambas as margens do rio, dois nas proximidades da linha dos 100m do futuro nível d'água do reservatório e um além deste, para servir como testemunha.

Cada poço de sondagem possui 9 m de profundidade onde foram colocados tubos de PVC de 100mm de diâmetro. Esses tubos foram tratados, impermeabilizando sua base e procedendo a cortes transversais

para penetração da água, estes protegidos com material vedante permeável (manto de Bidim).

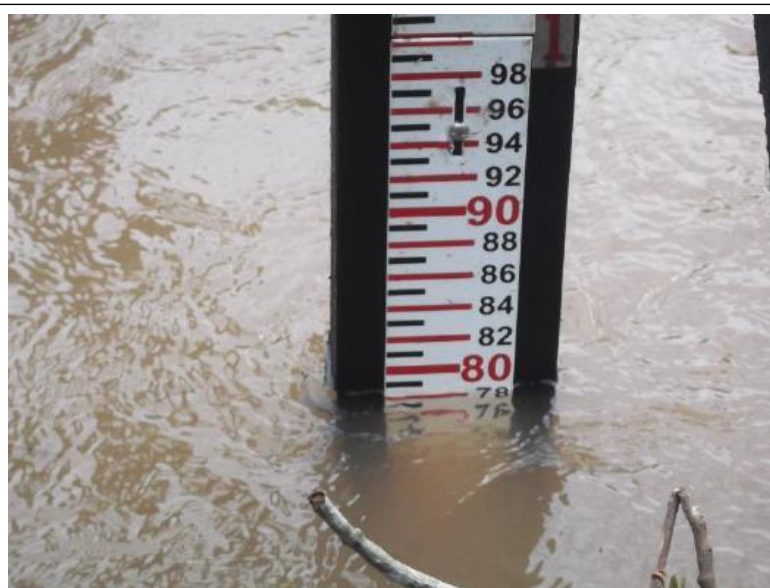
Figura 07: Régua limnimétrica para medir o nível das águas do rio

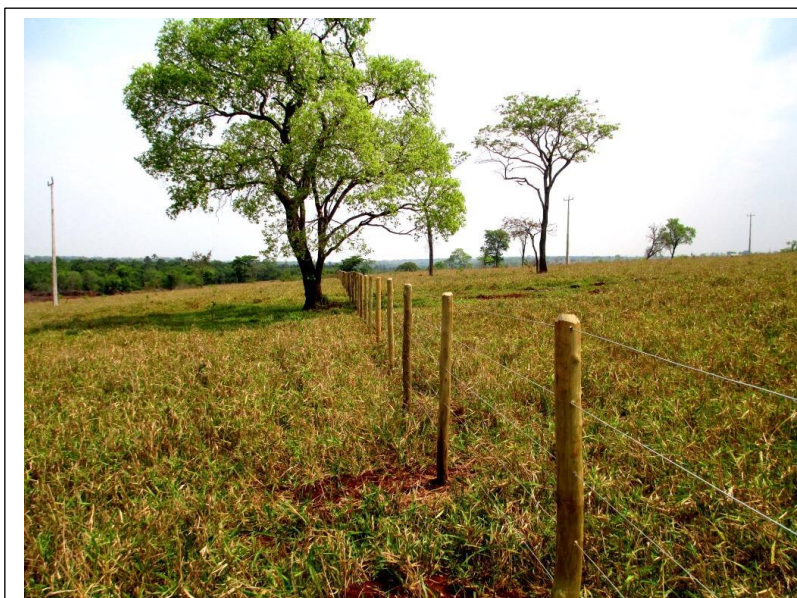
Figura 08: Cercas implantadas nas divisas da margem esquerda

Com a implantação das cercas de aço estabelecendo claras divisas da APP com os imóveis lindeiros (Figura 08) os trabalhos de reflorestamento serão realizados com maior garantia de sucesso.

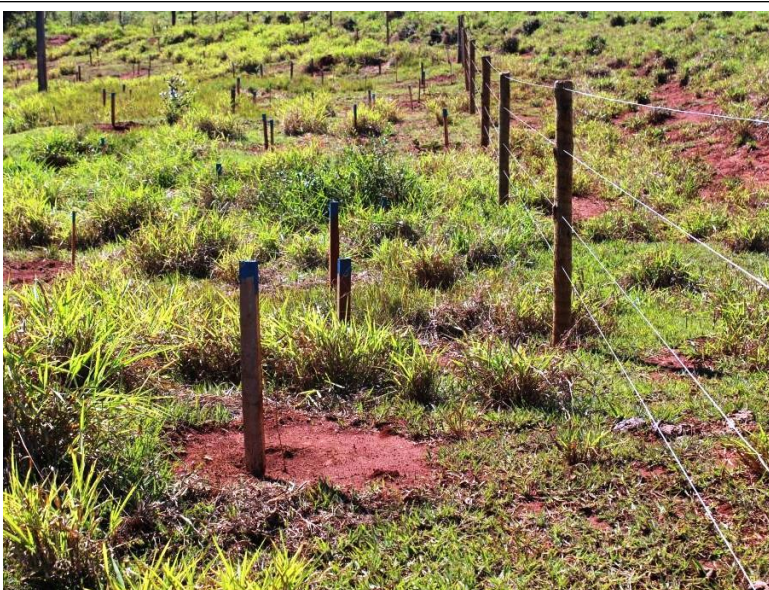
Figura 10: Estacas indicam a localização das mudas plantadas
